Um zu zeigen, wie sich die Farbe unseres Verbundstoffs (einer Mischung aus PVC und natürlichem Holzstaub) unter dem Einfluss der Sonneneinstrahlung entwickelt, haben wir einen Alterungstest in der SUNTEST XLS Alterungsprüfkammer durchgeführt.

Die erzielten Ergebnisse entsprechen der natürlichen Sonneneinstrahlung über einen Zeitraum von 12 Monaten und 24 Monaten unter den in Mittel- und Osteuropa vorherrschenden klimatischen Bedingungen, was ca. 1100 Stunden und 2200 Stunden des Tests in der Alterungsprüfkammer entspricht.

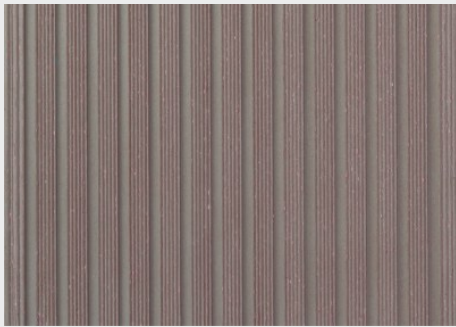
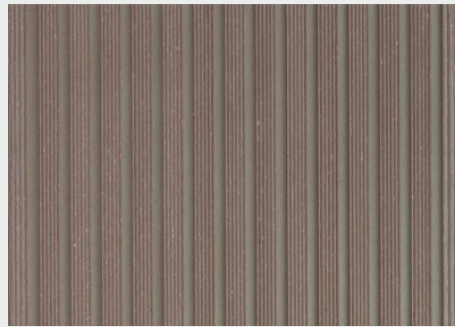
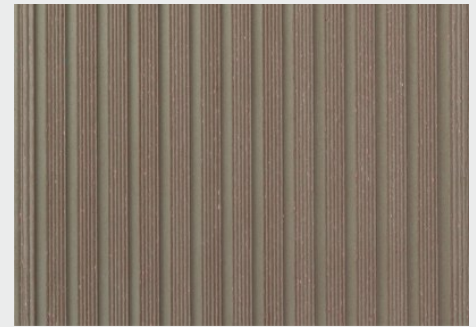
AHORN EISIG

Ausgangsfarbe

12 Monate Exposition

24 Monate Exposition

Im Folgenden wird das Aussehen des Materials zu Beginn des Tests, in der Mitte des Tests (was etwa 12 Monaten Sonneneinstrahlung entspricht) und nach Abschluss des Tests - d. h. nach einem Zeitraum, der 24 Monaten Sonneneinstrahlung entspricht - dargestellt. Bitte beachten Sie, dass die Farbveränderung von den Bedingungen der direkten Sonneneinstrahlung und der Exposition gegenüber UV-Strahlung abhängt. Daher können im Hinblick auf das Testergebnis und das tatsächliche Verhalten des Materials Unterschiede auftreten, die sich insbesondere aus der Anordnung von Gartenmöbeln, Vordächern, Blumentöpfen und anderen Elementen auf Terrassen oder der umgebenden Vegetation ergeben. Dies gilt insbesondere für PARKAN-Systeme, die dem Einfluss von Gartenpflanzen ausgesetzt sind.

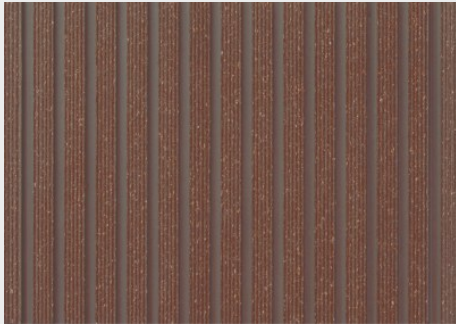
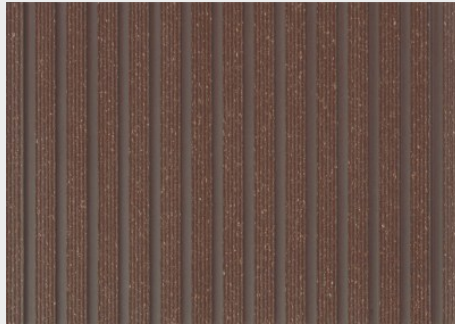
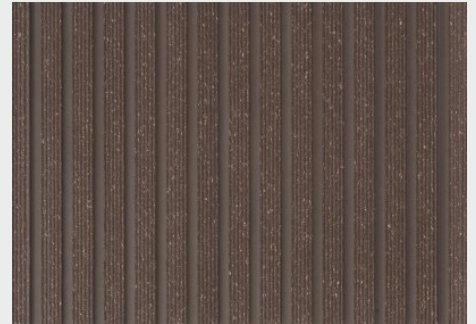
WALNUSS EDEL

Ausgangsfarbe

12 Monate Exposition

24 Monate Exposition

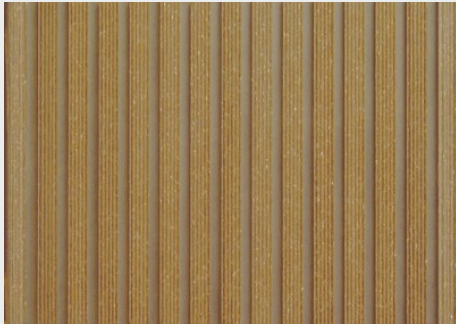
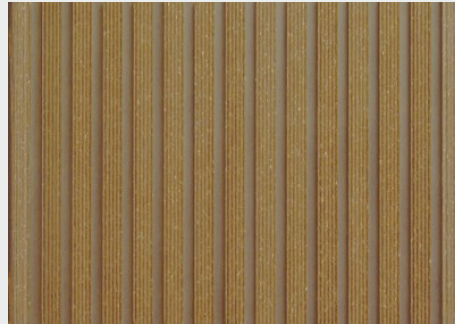
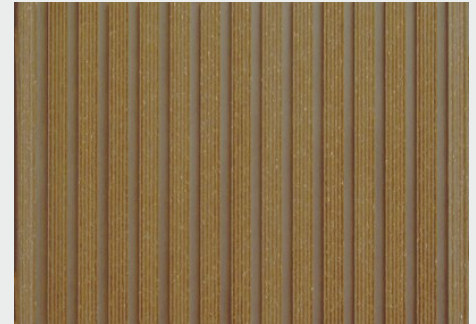
GOLDENE EICHE

Ausgangsfarbe

12 Monate Exposition

24 Monate Exposition
